РОЛЬ І МІСЦЕ ЛЮДСЬКОГО ЕЛЕМЕНТУ У СИТУАЦІЇ НАВАЛУ АБО ЗІТКНЕННЯ СУДНА ІЗ ПРИЧАЛОМ

У статті проведено аналіз аварійної морської події, яка мала місце у жовтні 2021 року, результатом якої стало зіткнення теплоходу НАКСА із причалом у морському торговельному порту Чорноморськ. Цей інцидент зумовив необхідність звернутися до теми, котра є вкрай актуальною та неодноразово виносить для обговорення на різних рівнях, а саме важливість постійної уваги до врахування індивідуальних факторів людського елемента у системі забезпечення безпеки судноплавства. Було вивчено документи офіційного розслідування цієї події з боку призначеної комісії, створеної за наказом капітана порту Чорноморськ, та встановлено, що справжніх причин, які призвели до цієї події, виявлено не було, додатково також не було визначено необхідних шляхів для запобігання таким випадкам, що певною мірою зумовлює ризик виникнення подібних небезпек і їх повторення у майбутньому, але з більш суттєвими наслідками для загальної безпеки судна, порту, навколишнього середовища. Авторами на підставі виконаного розслідування було проведено власне дослідження обставин і аналіз причин із метою встановлення послідовності розвитку подій, які

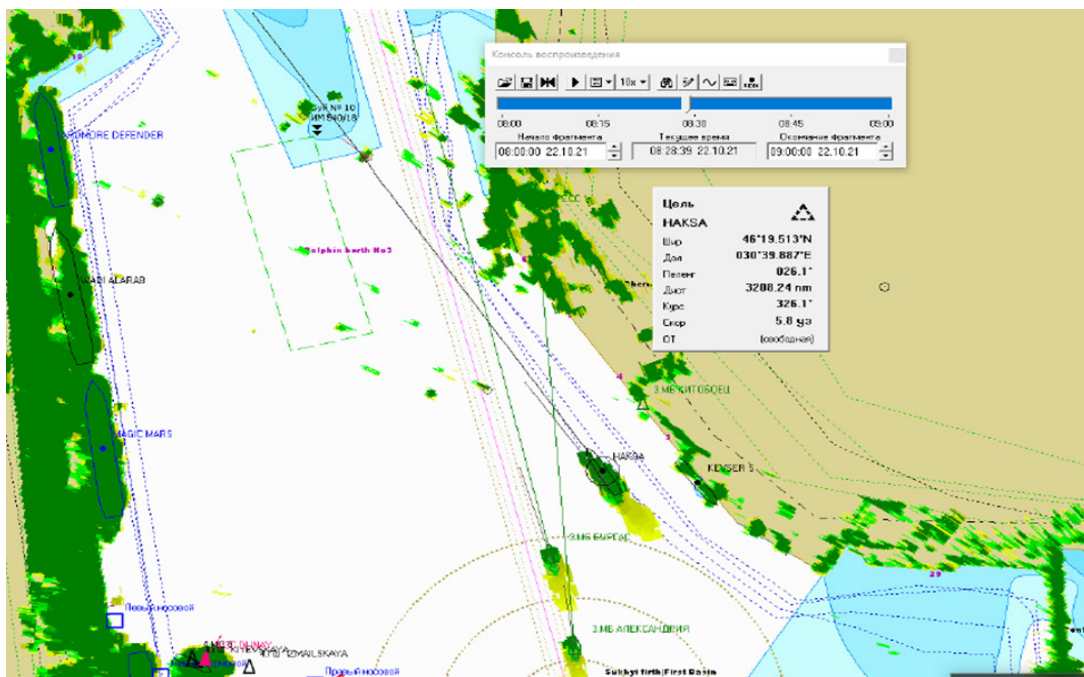
Внаслідок руху судна з підвищеною швидкістю, що зрозуміло з наданих ДП «Дельта лоцман» треків, не було здійснено закріплення буксирів у очікуваному місці його виконання, оскільки поточна швидкість судна була близько шість вузлів, що не давало ніякої можливості для виконання цієї операції, тому що буксири не були здатні наздогнати судно, яке о 08 год 27 хв зупинило роботу головного двигуна (рис. 1).

Із представленого треку, зрозуміло що через півтори хвилини після зупинки головного двигуна судна швидкість на прямолінійній траєкторії становить близько 5,8 вузлів. Також видно, що ані носовий буксир «Бургас», ані кормовий буксир «Александрія» не встигають зайняти свої заплановані місця за обговореною схемою виконання швартування. Також було оглянуто відео матеріали, зроблені з містка судна, з яких з'ясовано та підтверджено неспроможність буксирів наздогнати судно, яке рухалося за інерцією. Про це свідчать також капітан і лоцман. На запит капітана судна щодо закріплення буксирів лоцман відповів, що воно буде виконано пізніше, в іншому місці. На погляд авторів, саме у цей момент було

Рис. 1. Траєкторія руху судна у районі закріплення буксирів [2]

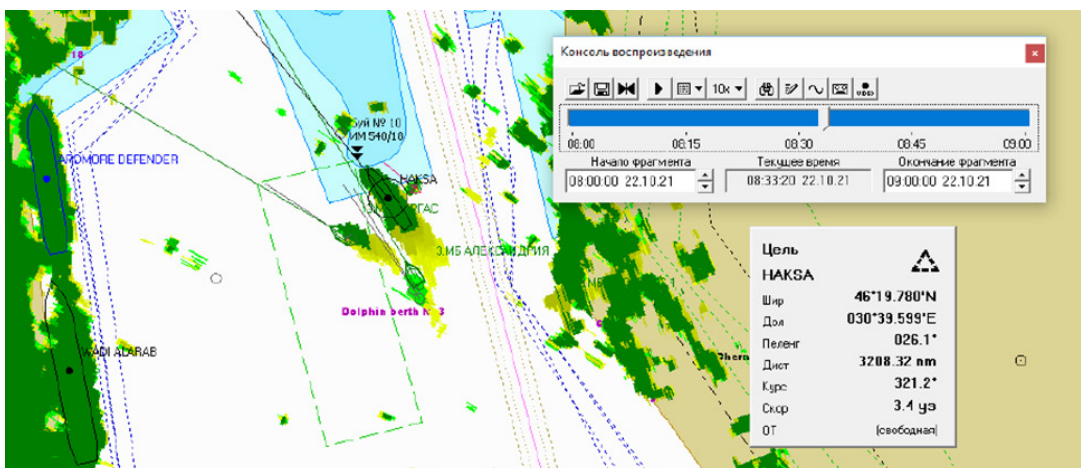
Далі на підході до Південного буя № 10 для приведення судна у напрям до причалу лоцман дав команду «Самий малий передній хід». Це наступна помилка, яку зробив лоцман. Для розуміння цього необхідно розглянути трек на рис. 2. Із наведеного треку зрозуміло, що швидкість судна у цей момент становить близько 3,4 вузла. Також чітко видно, що обидва буксири не встигають займати свої місця для виконання кріплення буксирних кінців. Розуміючи це, під час виконання складного повороту лоцман дав вказівку капітану, що закріплення буксирів буде зроблено біля причалу № 18, після завершення маневру підходу до причалу, але знову капітан судна не знайшов у себе сили скасувати рішення лоцману. З пояснення капітана зрозуміло, що він бачив розвиток небезпеки, однак покладався на професіоналізм лоцмана, не розуміючи повністю його наміри щодо виконання швартування, які виникли через зміну первинного й узгодженого плану операцій.

ману, котрий не дає ніяких пояснень своїм рішенням. Так сталося й у цій ситуації. Не було часу на виконання аналізу ситуації чи спроби зміни рішення лоцмана. Виникає дуже багато питань до комісії, яка виконувала розслідування події. Головне питання: чому не було виконано закріплення буксирів у цей момент? Швидкість судна теоретично дозволяла виконати цю операцію, однак, як видно на рис. 2, буксири не встигали зайняти свої місця згідно з первинними вказівками лоцмана.

Рис. 2. Рух судна біля Південного буя № 10 [2]

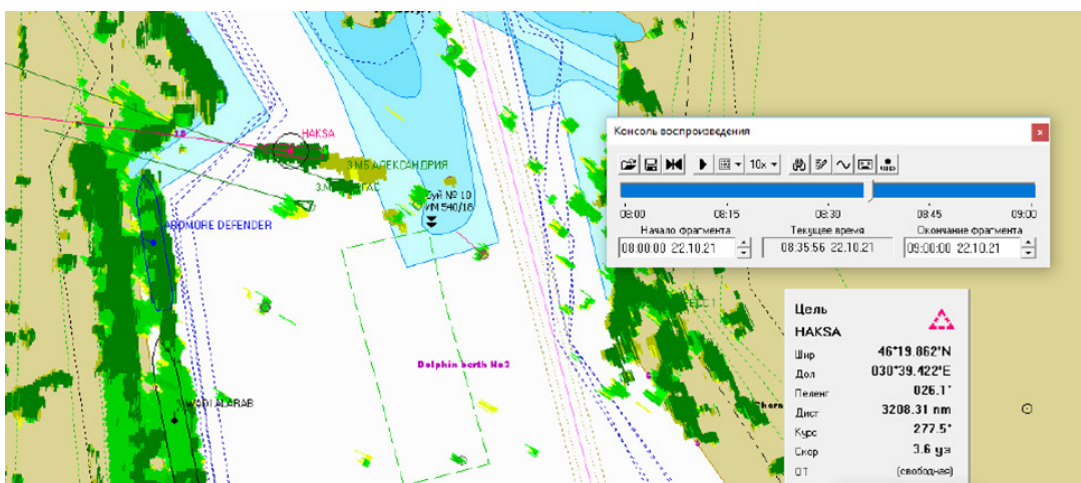
О 08 год 36 хв, коли ніс судна прийшов на траверз кута причалів № 18, 19, лоцман дав команду на «Малий хід назад». Необхідно надати пояснення, що у цей момент довжина від носової частини до кута причалів № 17, 18 становить близько 165 метрів, а гальмовий шлях судна відповідно до даних суднової таблиці маневрених елементів – близько 300 метрів (рис. 4).

Рис. 3. Стан судна перед початком роботи ГД на задній хід [2]

Нами було виконано власні розрахунки гальмового шляху за методами [4; 5]. Обидві методики дали результат, який свідчить про неможливість зупинки судна під час такого маневрування. О 08 год 36 хв було необхідно давати «Повний хід назад» і віддавати якір для виконання зупинки судна на безпечній відстані від причалу № 17. На жаль, цього зроблено не було.

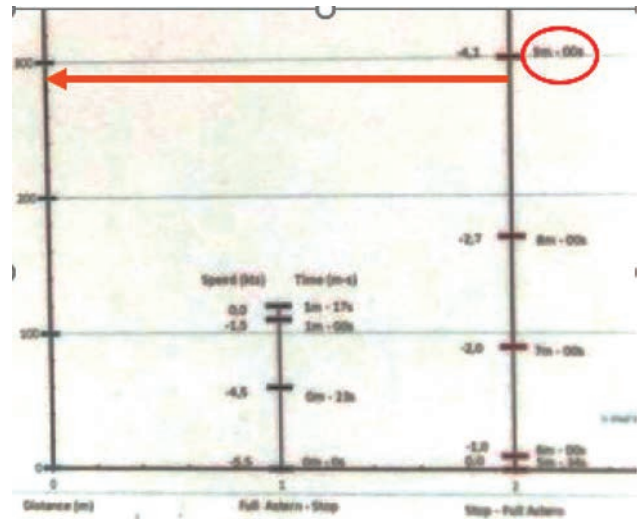
Рис. 4. Таблиця гальмування судна [6]

Необхідно додати, що гальмовий шлях на відрізку у 300 метрів передбачає роботу головного двигуна судна на «Повний хід назад», а лоцман працював машиною на «Самий малий хід назад». Відповідно до даних із суднової таблиці гальмового шляху судна процес гальмування від швидкості 3,6 вузла до 0 вузлів очікувано триває близько 9 хв під час роботи головного двигуна на «Повний хід назад». У нашому випадку, до моменту зіткнення залишалось тільки 2 хв. Тому, як розуміло, не було ніяких шансів зупинити судно у безпечних межах, і результат аварійної морської події був цілком закономірний.
