Чичуліна К.В.

Національний університет «Полтавська політехніка імені Юрія Кондратюка»

АНАЛІЗ РЕЗУЛЬТАТІВ ЕКСПЕРИМЕНТАЛЬНИХ ДОСЛІДЖЕНЬ АРМОВАНИХ ДЕРЕВ'ЯНИХ ДВОТАВРОВИХ БАЛОК

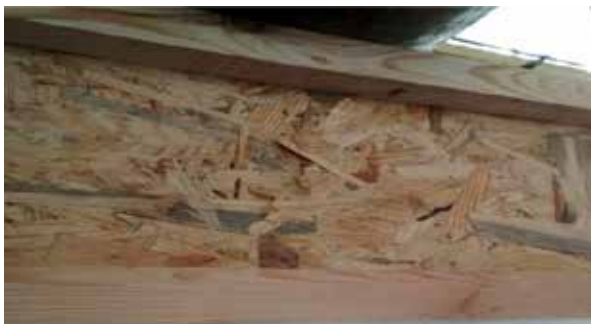
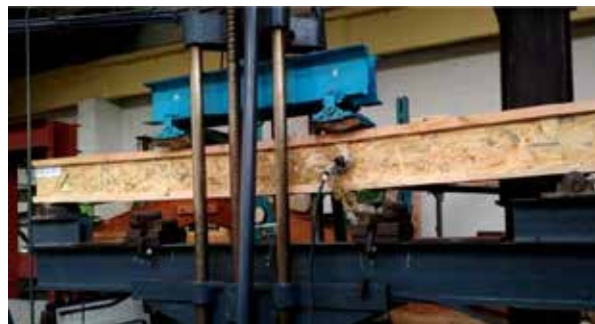
Рис. 1.

Виклад основного матеріалу дослідження. Для перших чотирьох серій згідно з прийнятою методикою проведення експериментальних досліджень несучої здатності й деформативності клеєних балок, вимірювання деформацій проводились при обпиранні зразка на дві опори при завантаженні у двох точках на відстані 900 мм від опор. Проаналізуємо роботу зразків першої серії при статичних навантаженнях та їх руйнування. До першого зразка БКА-В1 прикладалося навантаження з кроком 2 кН з однаковою швидкістю до 10 кН. До другого зразка БКА-Н1 навантаження прикладалося до втрати несучої здатності зразка, яке відбулась в результаті руйнування стінки з OSB

внаслідок дії дотичних напружень (рис. 1, а). Похила тріщина утворилась в місці прикладання навантаження. Руйнування має крихкий характер. Руйнуюче навантаження склало 18 кН. Візуалізація прогинів балки перед руйнуванням представлено на рис.1, б. Загалом оцінювання результатів всього випробування проведено за формулами: 1. Експериментальні прогини балки визначаються за відліками прогиноміра Π за залежністю: $f_{\text{екс}} = \Delta\Pi$; 2. Експериментальні значення напружень визначаються за законом Гука $\sigma_i = E \cdot \varepsilon_i$.

а – Руйнування першої серії зразків; б – Прогин балки перед руйнуванням

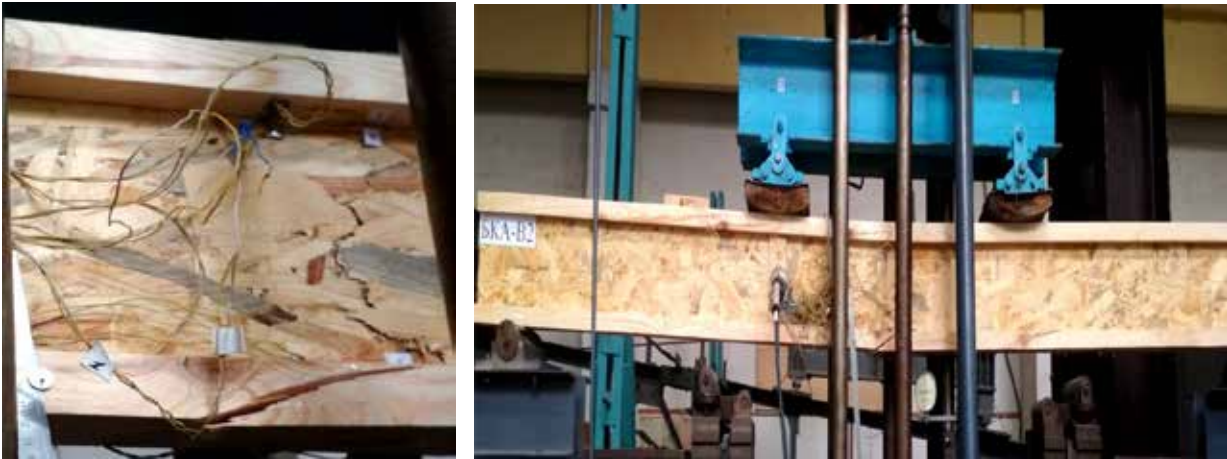
Рис. 6.

Визначимо характер роботи зразків другої серії при статичних навантаженнях та їх руйнування. Друга серія зразків випробувалася за тією ж методикою проведення експериментальних досліджень несучої здатності й деформативності клеєних балок, вимірювання деформацій проводились при обпиранні зразка на дві опори при завантаженні у двох точках на відстані 900 мм від опор. До першого зразка БКА-Н2 прикладалося навантаження з кроком 2 кН кг з однаковою швидкістю до 8 кН. До другого зразка БКА-В2 навантаження прикладалося до втрати несучої здатності зразка, яка відбулась в результаті руйнування стінки з OSB внаслідок дії дотичних напружень (рис. 6, а). Похила тріщина утворилась в прольоті зрізу ближче до місця прикладання навантаження під кутом нахилу 45°. Після руйнування стінки відбувся розрив нижнього поясу балки. Руйнування мало крихкий характер. Руйнуюче навантаження склало 15 кН, прогини балки зображені на рис. 6, б.

а –Руйнування другої серії зразків; б – Прогин балки після руйнування

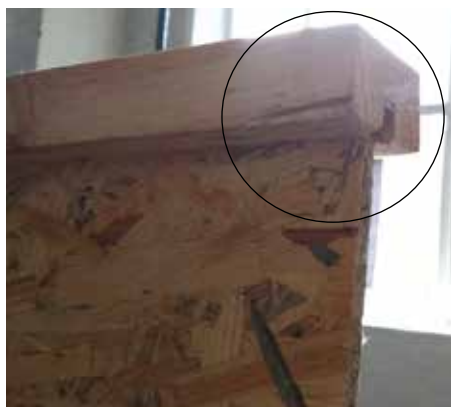
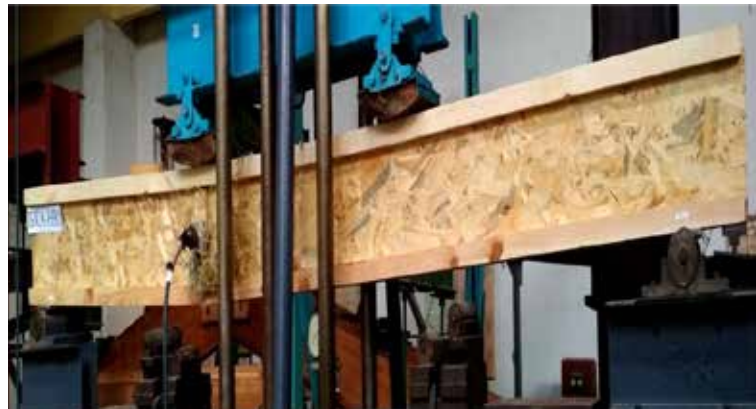
Рис. 11.

а – Руйнування третьої серії зразків; б – Прогин балки після руйнування

До зразка третьої серії БКА-НВ1 навантаження прикладалося до втрати несучої здатності зразка, яка відбулась в результаті зміщення стінки по клейовому шву, це показує, що мала площа з'єднання клейовим швом стінки з ОСВ та полицки (рис. 11). Руйнуюче навантаження склало 15,5 кН.

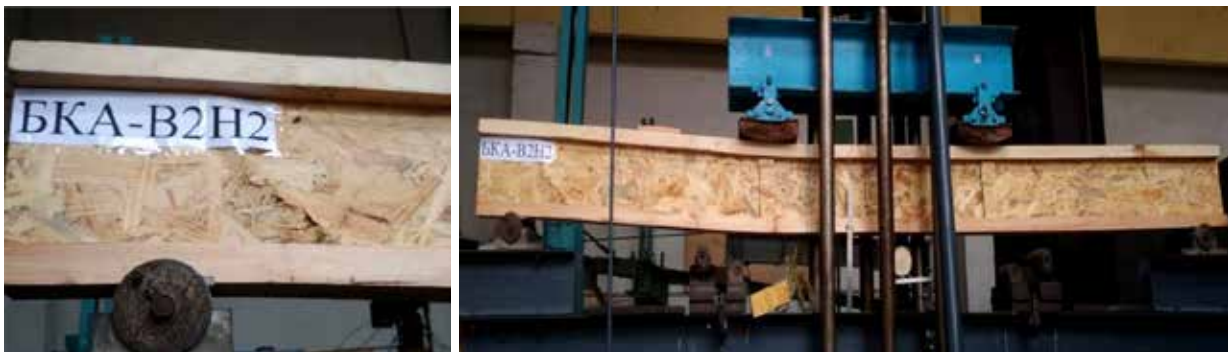
Рис. 14.

Визначимо характер роботи зразків четвертої серії при статичних навантаженнях та їх руйнування. Втрата несучої здатності зразка відбулась в результаті руйнування стінки з ОСВ внаслідок дії дотичних напружень на стиск (рис. 14). Похила тріщина утворилась на опорі під кутом нахилу 45°. Крім руйнування стінки відбувся нахил відносно осі. Руйнування має крихкий характер. Руйнуюче навантаження склало 20,5 кН.

а – Руйнування четвертої серії зразків; б – Прогин балки після руйнування

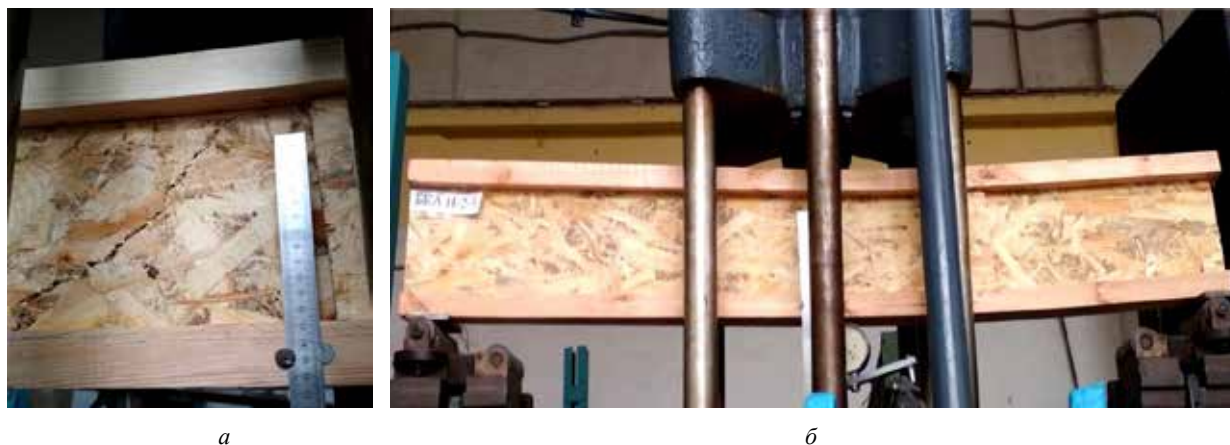
Рис. 17.

Втрата несучої здатності зразка БКА-В2Н2-2 відбулась в результаті руйнування стінки з OSB внаслідок дії дотичних напружень (рис. 17,а). Похила тріщина утворилась посередині прольоту та відбувся зріз стінки, також на опорі під кутом нахилу 45° та відбулося руйнування на опорі у вигляді тріщини і відшарування стружок орієнтовно-стружкової плити. Руйнування має крихкий характер. Руйнуюче навантаження склало 12 кН. Прогини представлені на рис.17,б.

а – Руйнування балки БКА-В2Н2-2 п'ятої серії зразків; б – Прогин балки після руйнування
