DOI <https://doi.org/10.32838/2663-5941/2019.6-2/33>**Левківська Л.В.**

Національний транспортний університет

### АНАЛІЗ ФАКТОРІВ ВПЛИВУ НА УТВОРЕННЯ ТРІЩИН В АСФАЛЬТОБЕТОННИХ ДОРОЖНІХ ПОКРИТТЯХ

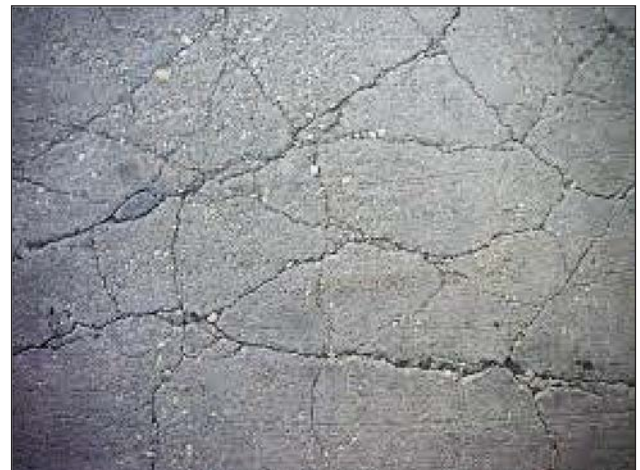
Тріщини є найбільш поширеним видом дефектів асфальтобетонних дорожніх одягів (рис. 1).

**Рис. 1. Тріщини на поверхні асфальтобетонного дорожнього покриття**

Основною причиною утворення тріщин є виникнення розтягувальних і згинальних напружень у шарах дорожнього одягу під дією навантажень від автомобілів і температурних коливань, а особливо за спільної дії цих факторів. Тріщини зароджуються там, де нормальні напруження розтягу в шарі покриття або дорожнього одягу перевищують межу міцності на розтяг матеріалу відповідного шару.

Тріщини на покриттях стають помітними за ширини 0,2–1 мм і довжини не менше 10 см. Більш дрібні тріщини або мікротріщини візуально непомітні. Основна частина тріщин, що виникають по смугах накату від дії навантаження, є результатом втомного руйнування шару дорожнього одягу. Тріщини ростуть одночасно у двох напрямках: вгору і по довжині. У разі подальших навантажень тріщина проходить крізь покриття і стає видимою на його поверхні. Інша частина

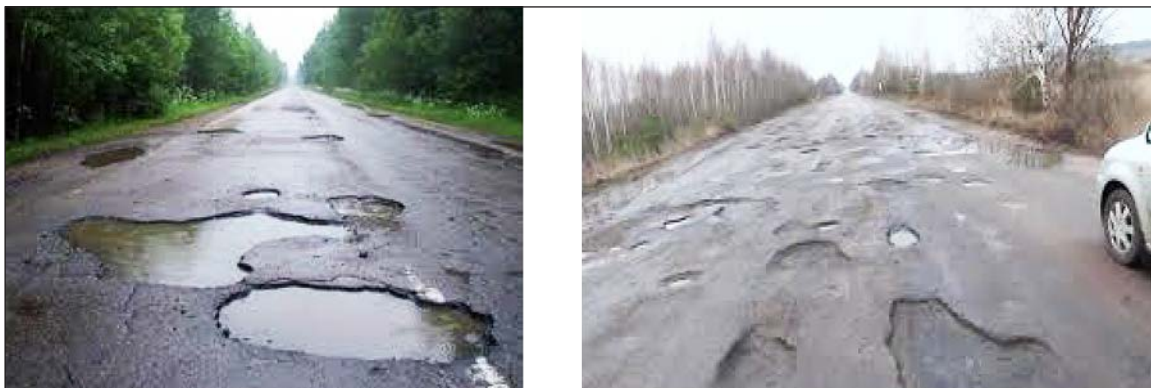
Наявність широких тріщин і тим більше сітки тріщин служить явною ознакою утворення ям і вибоїн на дорогах (рис. 2). Вибоїни – місцеві руйнування покриття, глибиною від 20 до 100 мм і більше з різко окресленими краями.

Рис. 2. Ями та вибоїни на дорогах

Здебільшого початкова стадія виникнення вибоїн і ямковості збігається з періодом несприятливих погодних умов, особливо з весняним періодом частого переходу від плюсової до мінусової температури повітря, надмірного зволоження ґрунту земляного полотна і шарів дорожнього одягу. Вода, потрапляючи в тріщини, посилює корозійні фізико-хімічні процеси в матеріалах дорожнього одягу, а під час замерзання чинить розтягувальну дію на стінки тріщин і окремі частинки матеріалів. У поєднанні з динамічним впливом від транспортних навантажень матеріал покриття в зоні утворення тріщини починає руйнуватися і вибиватися, а тріщина швидко переростає у вибоїну. Тому тріщини завжди є потенційними джерелами появи вибоїн.
